Índice

Motor AT 1.0 8 válvulas

Motor AT 1.0 16 válvulas

Motor AP 1.6/1.8/2.0 8 válvulas

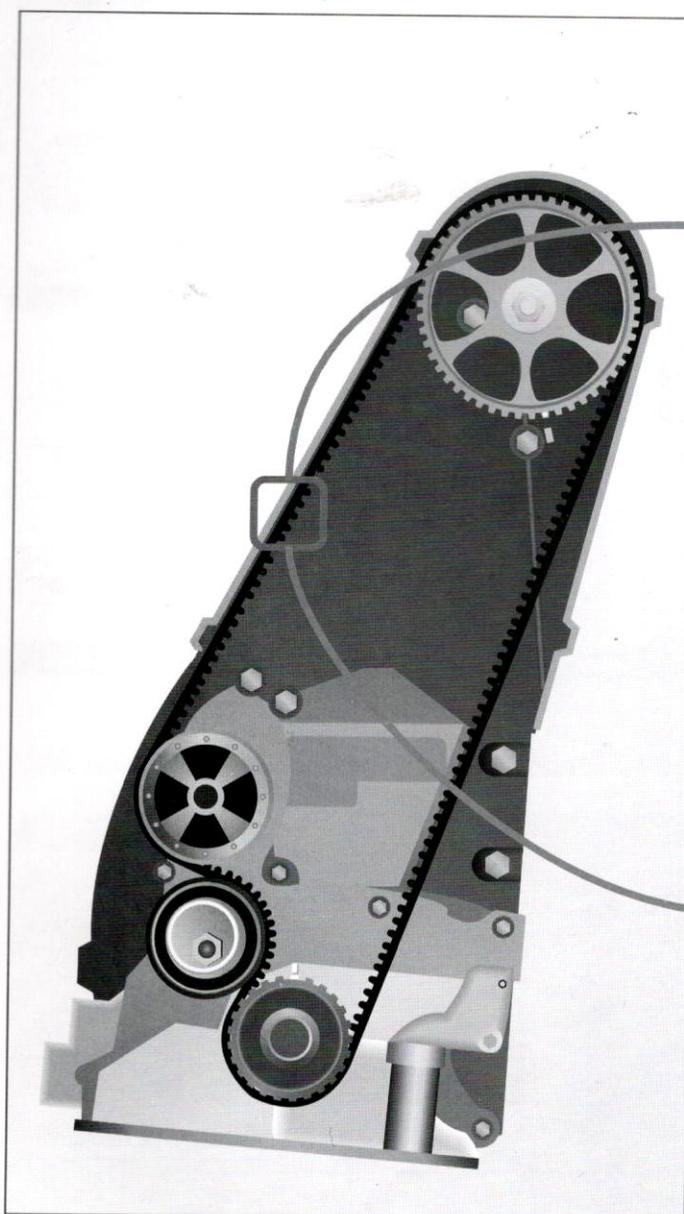
Consiste em forçar a correia com os dedos observando sua torção. Por esse método, a correia pode ser considerada tensionada corretamente se quando solicitada sofrer uma certa torção, porém que não ultrapasse 90°.

A correia deve torcer aproximadamente 90° (não mais que 90°)

Método da torção

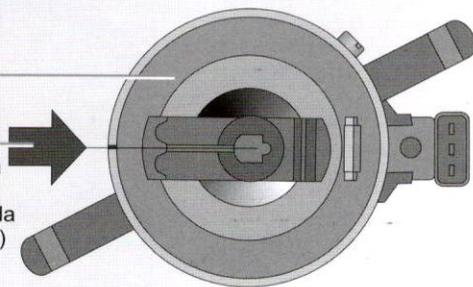
∴ Figura 4

Distribuidor sem tampa

Referência para instalação (com a correia dentada em sincronismo)

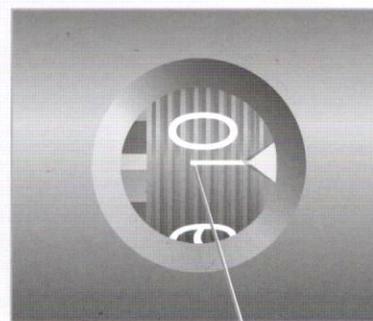
∴ Figura 1

Marcação de zero grau

- 01** Posicione manualmente o volante do motor na marcação de zero grau (figura 1);
- 02** Observe se nessa condição as marcas de sincronismo das polias dos comandos de admissão e escape coincidem na horizontal (figura 3);
- 03** Observe ainda se o eixo distribuidor de ignição está posicionado corretamente. Com a correia dentada em sincronismo, o rotor de ignição deve apontar para a marca de referência (figura 4). Se não forem observados os referidos alinhamentos, dê mais uma volta completa na árvore de manivelas;

- 04** Retirar a proteção plástica inferior da correia;
- 05** Girar manualmente o motor e posicionar as polias dos comandos de válvulas na posição de sincronismo (figura 3). Com o auxílio de uma ferramenta especial, travar as polias nessa posição (Figura 6). Nessa condição, se a correia estiver perfeitamente sincronizada, o volante do motor deve estar na marca de zero grau (figura 1);

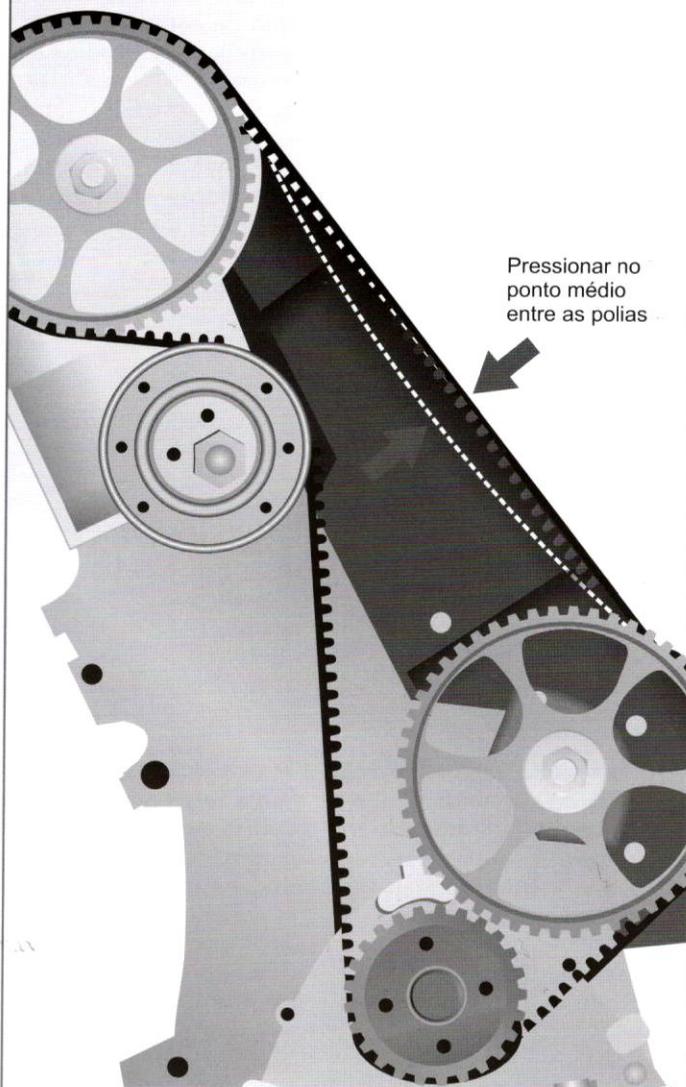
.. Figura 5

Obs:
A correia deve ceder aproximadamente 1 cm (não mais do que 1 cm). Este procedimento deve ser efetuado com o motor frio.

- 08** Com a ferramenta especial, tensione o esticador (obedecendo o método da flexão - figura 5). Aperte a porca de fixação (figura 4);
- 09** Dê dois giros manuais completos no motor;
- 10** Confira atentosamente a tensão da correia e as marcas de referência para sincronismo. Se for

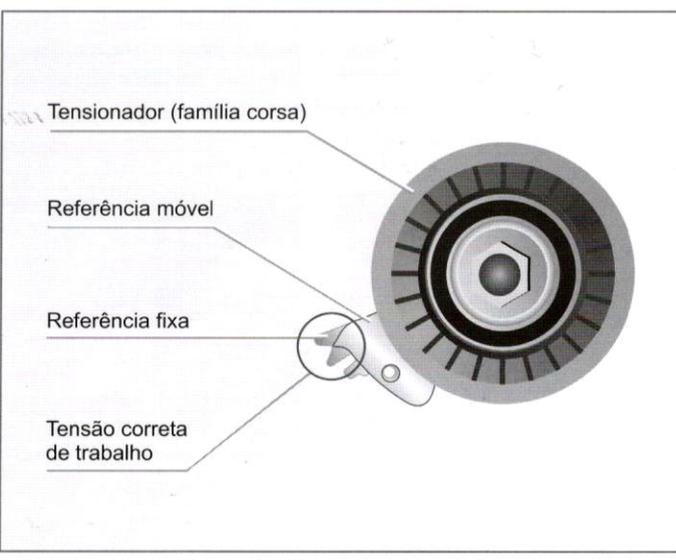
Nos veículos da família Corsa, o tensionador da correia dentada possui referências para a análise da sua tensão de trabalho. A correia estará instalada e tensionada corretamente se o ponteiro do suporte do tensionador estiver alinhado com o centro da referência de sua base (figura ao lado).

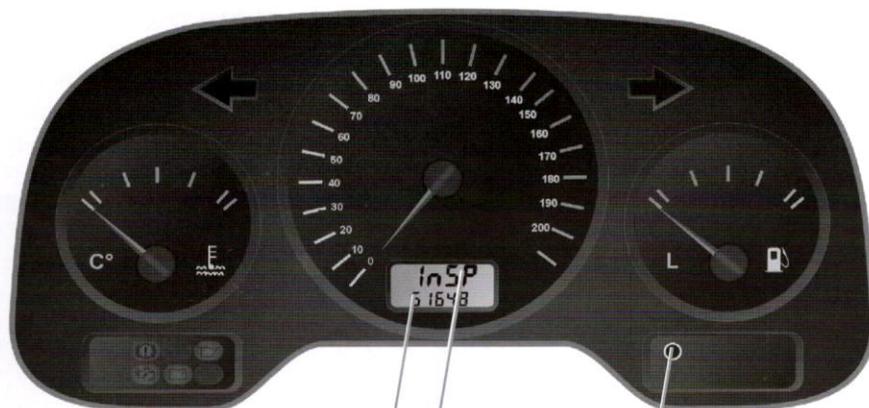
Hodômetro principal

Display indicador de hodômetro parcial, horas e sinalização de inspeção

Botão de ajuste do hodômetro parcial

"Reset" na lâmpada indicadora de revisão

Os veículos Astra fabricados a partir do ano de 1998 possuem uma indicação periódica de inspeção (INSP) no painel de instrumentos. Após um período de 51 semanas ou 14.500 Km, toda vez que é ligada a ignição, aparecem no display do hodômetro parcial as letras "INSP" por aproximadamente 7 segundos. Tal sinalização indica a necessidade de se realizar uma revisão no veículo.

- Ligue a ignição sem dar partida. Aguarde alguns instantes até que a indicação INSP desapareça e dê lugar a indicação do hodômetro parcial. Caso apareça a indicação de horas, aperte o botão de ajuste do hodômetro para substituí-la pela indicação de hodômetro parcial;
- Desligue a ignição;
- Aperte novamente o botão de ajuste do hodômetro parcial e mantenha-o apertado. Ligue a ignição, sem soltar o botão de ajuste, e aguarde até que as letras INSP comecem a piscar e sejam substituídas por " _ _ _ _ ". Solte o botão de ajuste do hodômetro parcial;
- Desligue a ignição.

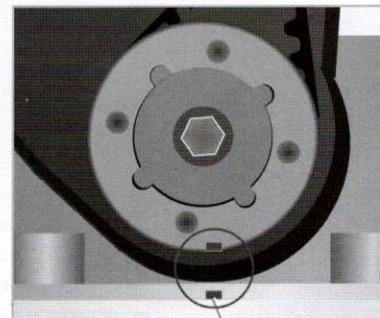
∴ Figura 1

Marcação de sincronismo

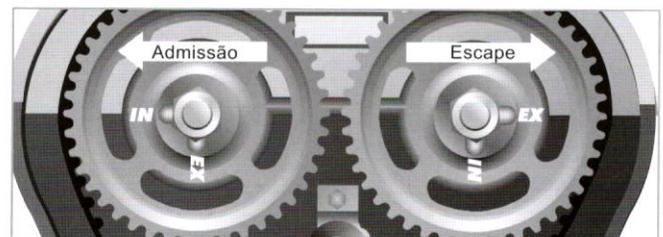
Caso seja necessário retirar as polias dos eixos comandos de válvulas, atente para a posição de montagem das mesmas. A polia do comando de admissão deve ficar com a marca IN (Intake) direcionada para o coletor de admissão e a polia do comando de escape deve ficar com a marca EX (Exhaust) direcionada para o coletor de escapamento (vide figura ao lado);

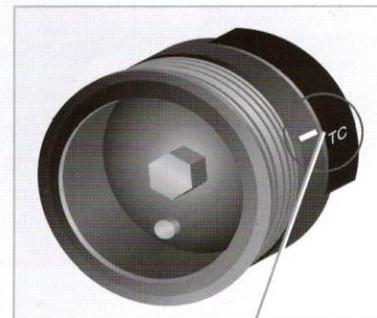
∴ Figura 1

Marca de sincronismo

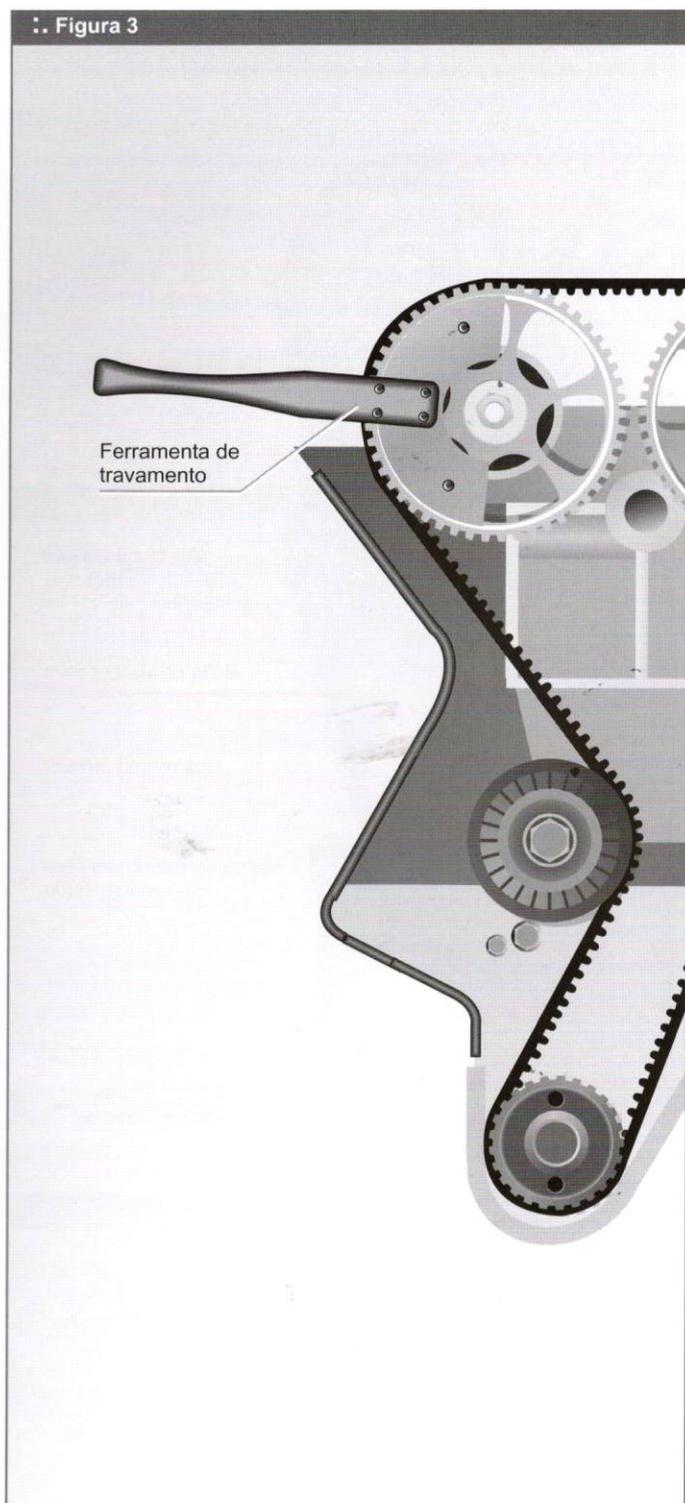
∴ Figura 3

- Com o auxílio de uma ferramenta de travamento (figura 3), afrouxe os parafusos das polias dos eixos comandos.

- 01** Sincronize a correia dentada conforme descrito nos itens anteriores (1, 2, 3, 4 e 5);
- 02** Com o auxílio de uma ferramenta de travamento (figura 3), afrouxe os parafusos das polias dos eixos comandos;
- 03** Solte o esticador (tensionador) da correia e retire-a. Para soltar o esticador (figura 4), comprima o êmbolo do esticador da correia e trave-o nessa posição.

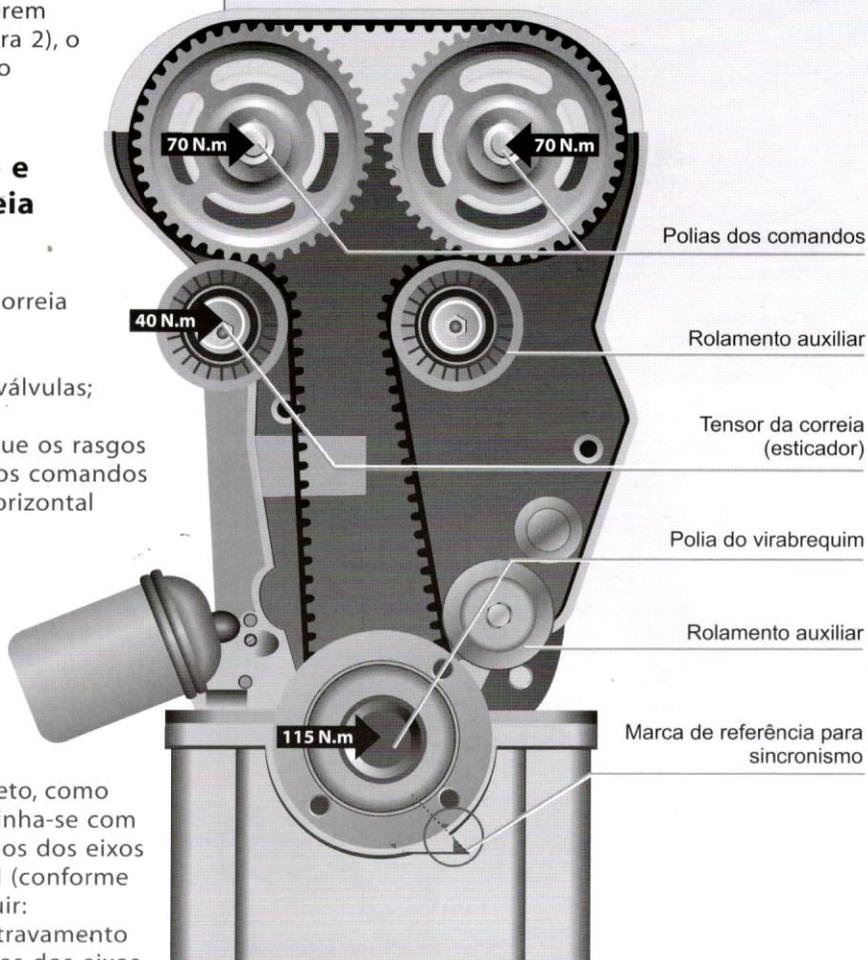
∴ Vista geral da correia dentada

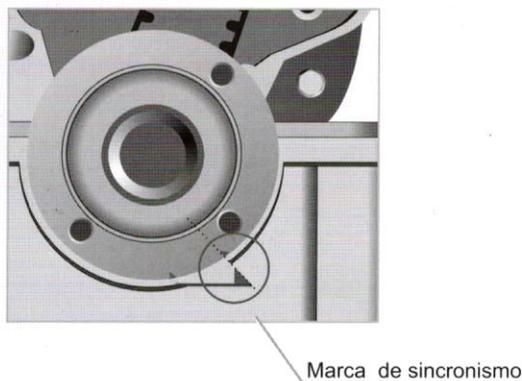
∴ Figura 1

Quando o primeiro cilindro está no PMS, a marca existente na polia do virabrequim, alinha-se com a referência existente no cárter (figura 1).

Nos motores Zetec 1.8 e 2.0 16 válvulas, pode não haver as referências na polia e no cárter (conforme figura 1) para o posicionamento do eixo virabrequim no ponto de sincronismo. Nesse caso, para sincronizar o virabrequim, posicione o 1º cilindro no PMS, remova o bujão localizado abaixo do coletor de escape (no bloco próximo ao volante) e insira o pino indicador de PMS (figura abaixo).

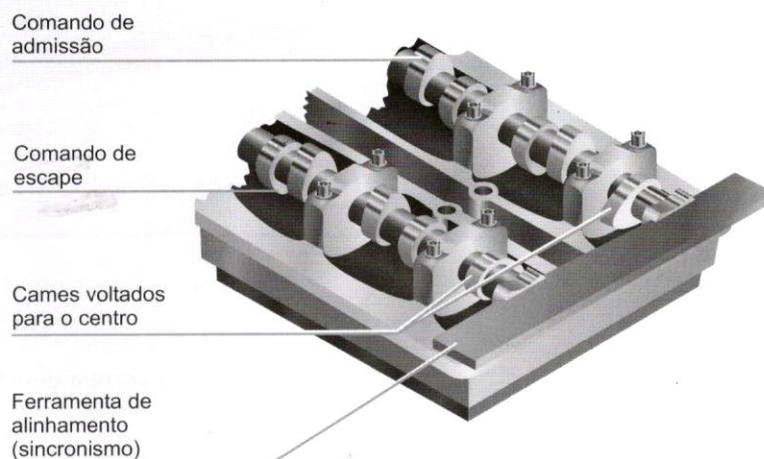
∴ Figura 2

Quando os rasgos das extremidades (opostas às polias) dos comandos de escape e admissão estiverem perfeitamente alinhados na horizontal (figura 2), o primeiro cilindro deve estar no ponto morto superior - PMS.

- 01** Retire a proteção plástica superior da correia dentada;
- 02** Retire os cabos de velas e a tampa de válvulas;
- 03** Gire manualmente o motor, de modo que os rasgos das extremidades (opostas às polias) dos comandos de escape e admissão alinhem-se na horizontal (figura 2);

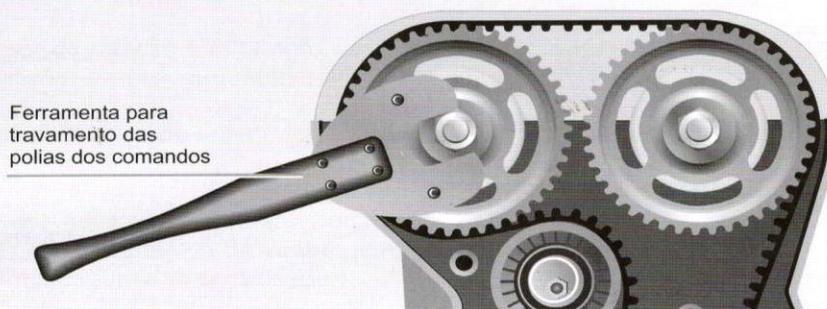
∴ Figura 3

- Com o auxílio de uma ferramenta de travamento (figura 3), afrouxe os parafusos das polias dos eixos comandos. Com as polias livres, movimente o eixo comando que está desalinhado e corrija o desalinhamento. Evite movimentar bruscamente o eixo comando. Nessa situação, há risco de colisão entre os pistões e as válvulas;

- 01** Sincronize a correia dentada conforme descrito nos itens anteriores (1,2,3 e 4);
- 02** Com o auxílio de uma ferramenta de travamento (figura 3), afrouxe os parafusos das polias dos eixos comandos;

O fabricante não recomenda soltar os parafusos das polias dos comandos apoiando-se na ferramenta de alinhamento. Na necessidade de retirar as referidas polias, utilize a ferramenta específica para travamento das mesmas.

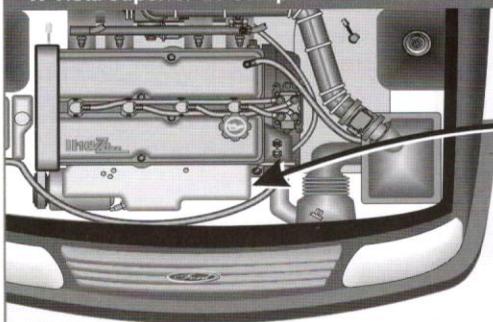
∴ Vista superior do compartimento do motor

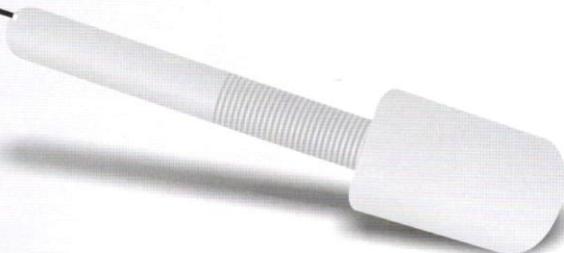
∴ Pino indicador do ponto morto superior - PMS

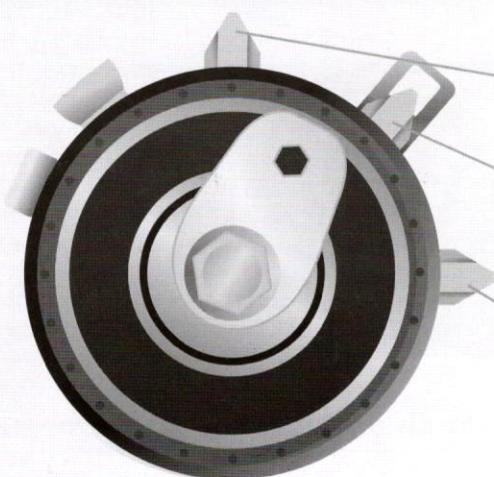
Em alguns veículos, como o Ford Focus, o tensionador da correia dentada possui marcas que permitem ajustar, com precisão, a tensão de trabalho da correia.

Tensão mínima

Tensão de trabalho

Tensão máxima

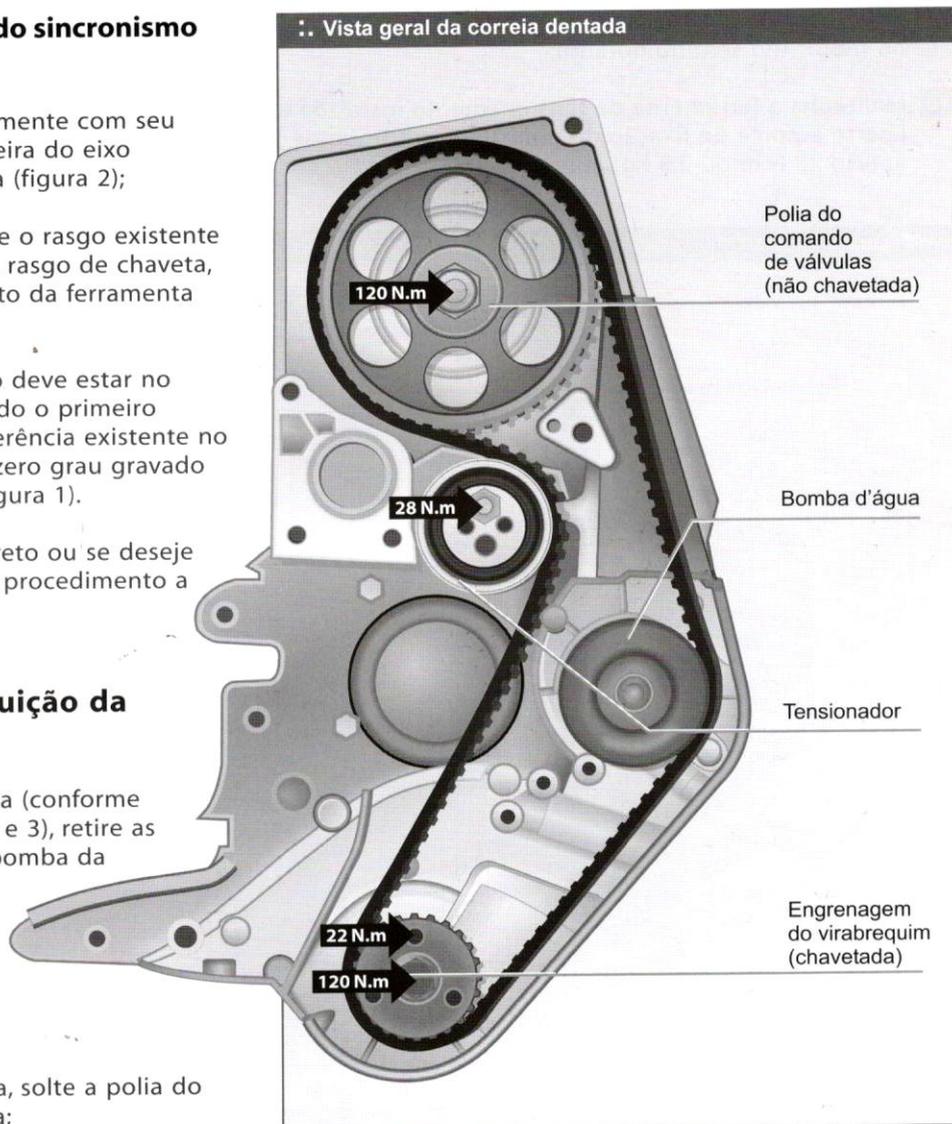
∴ Vista geral da correia dentada

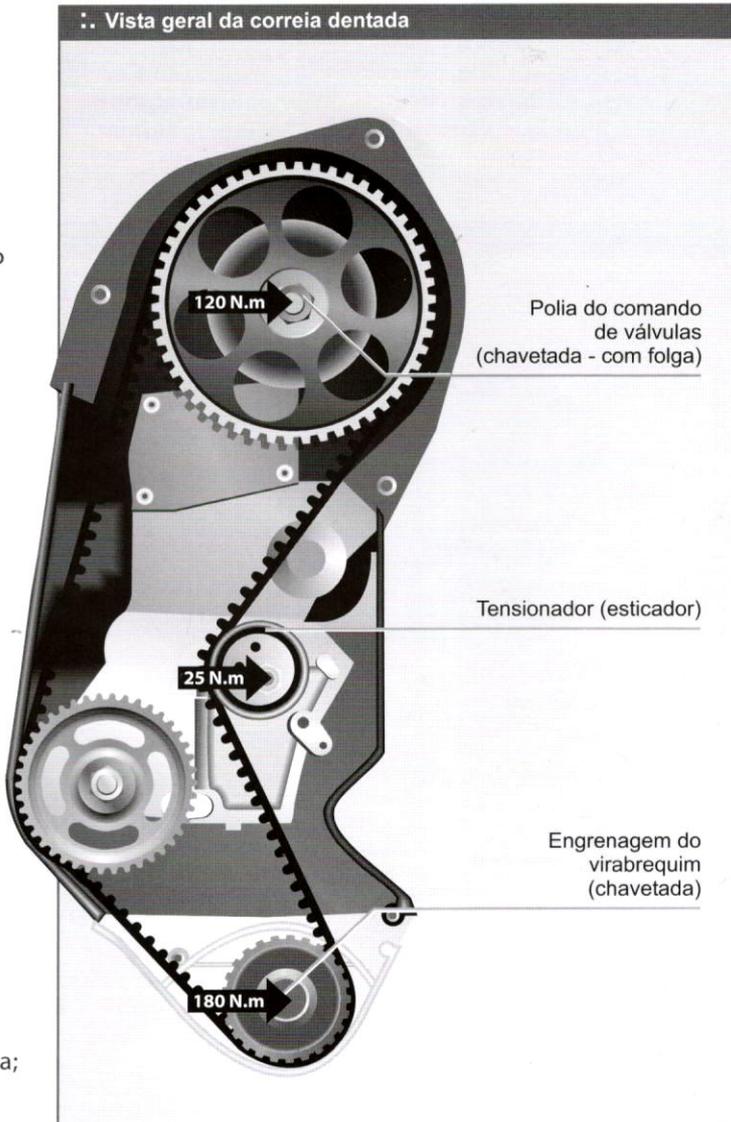
∴ Vista geral da correia dentada

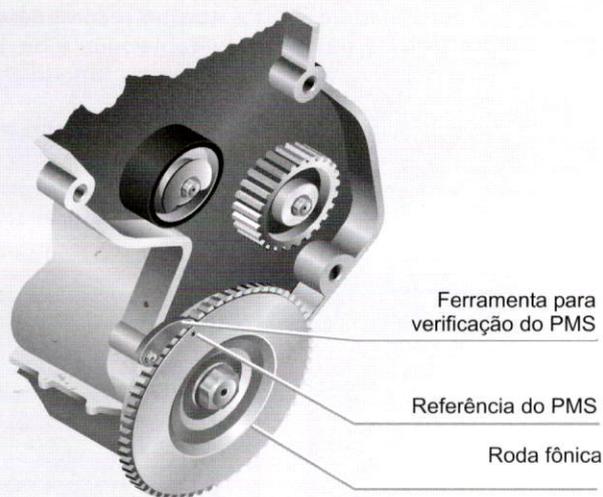
∴ Figura 5

Ferramenta para travamento

A condição de primeiro cilindro em ponto morto superior que é verificada através da marca de zero grau (0°) existente no volante do motor (conforme figura 3), também pode ser observada utilizando-se uma ferramenta específica junto a roda fônica (figura 5).

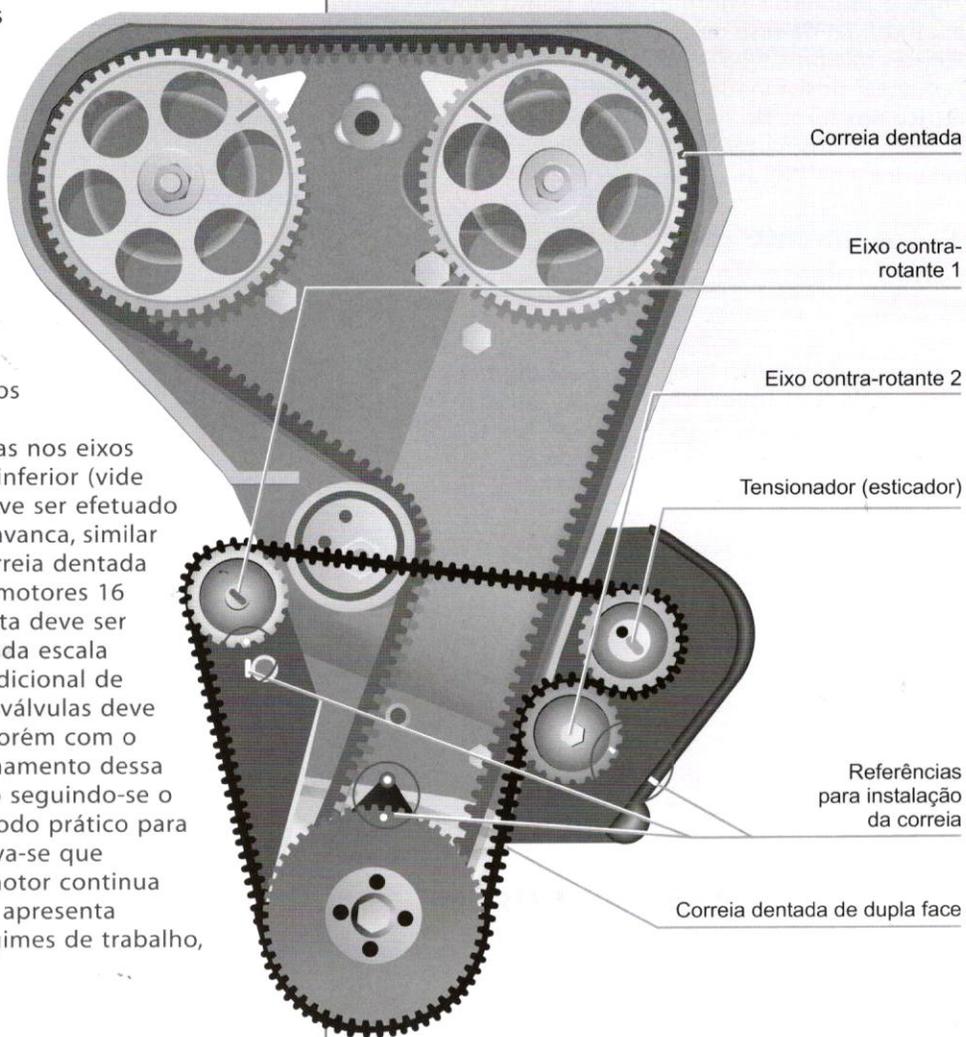
∴ Vista geral da correia dentada

A correia dos eixos contra-rotantes está localizada junto à correia dentada (vide vista geral). Equipa os veículos Tempra SW, Tipo 2.0 8V, Tipo 2.0 16V e Fiat Coupé. Os eixos contra-rotantes têm a função de diminuir as vibrações do motor, tornando seu funcionamento mais estável. São fixados por parafusos "rosca esquerda". A substituição desta correia segue o mesmo procedimento dos motores Fiat 8 válvulas e 16 válvulas, apresentados anteriormente. Para sincronizá-la corretamente observe as referências nos eixos contra-rotantes e na engrenagem inferior (vide vista geral). Seu tensionamento deve ser efetuado com a ferramenta especial, tipo alavanca, similar à apresentada para tensionar a correia dentada desses motores (figura 1). Para os motores 16 válvulas o contrapeso da ferramenta deve ser posicionado na marca de 205 mm da escala contida na alavanca, sem o peso adicional de tensionamento. Para os motores 8 válvulas deve ser instalado na mesma posição, porém com o peso adicional (figura 1). O tensionamento dessa correia também pode ser efetuado seguindo-se o método da tensão (vide item "Método prático para tensionamento"). Na prática observa-se que quando esta correia se rompe, o motor continua funcionando normalmente, porém apresenta pequenas vibrações em alguns regimes de trabalho, o que diminui seu rendimento.

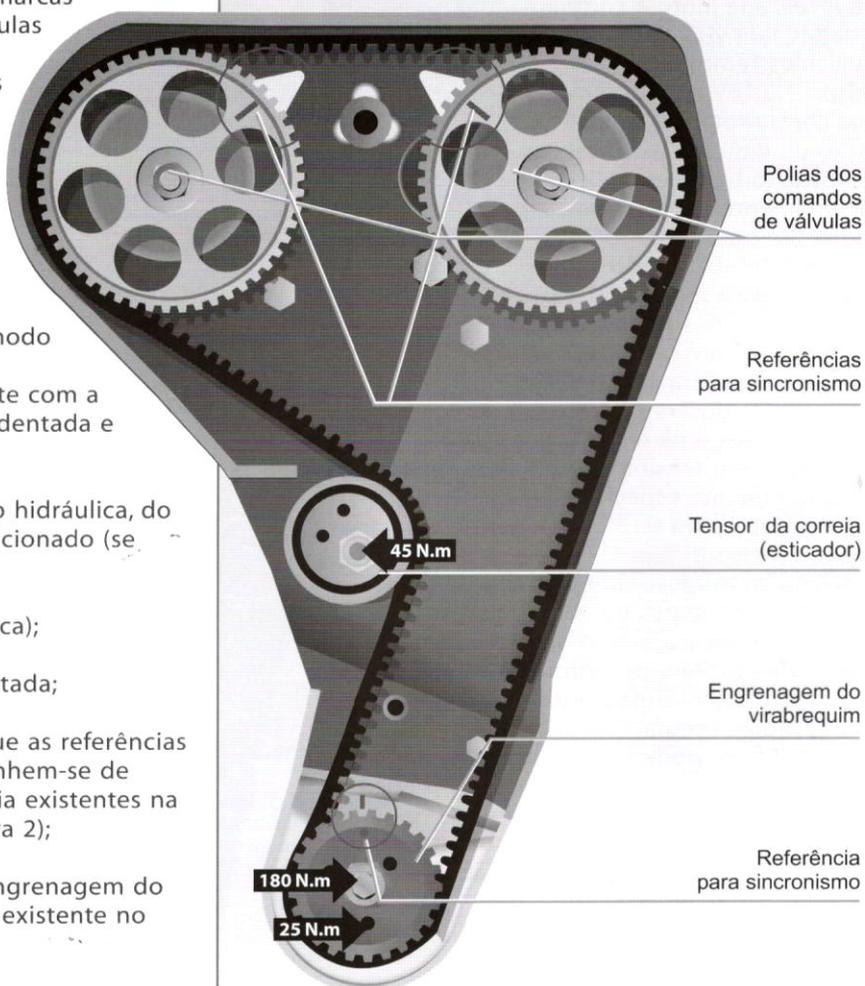
∴ Vista geral da correia dentada

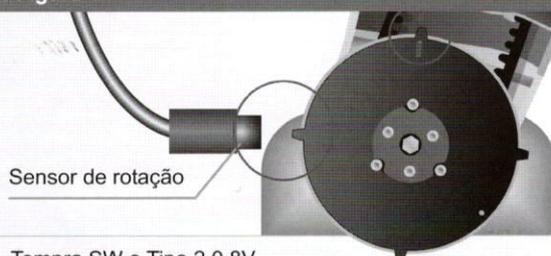
∴ Figura 1

Tempra SW e Tipo 2.0 8V

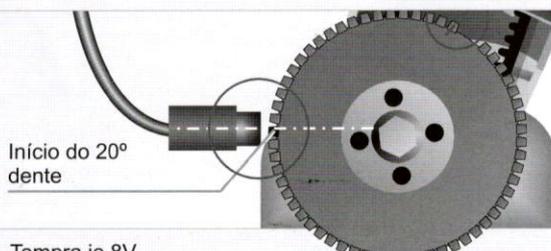
Tempra ie 8V

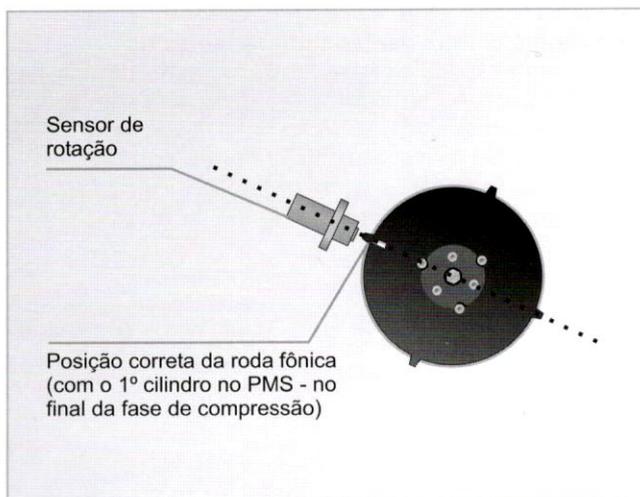
É importante observar que a roda fônica dos veículos Tempra 8V com 2 Bobinas (Sistema IAWG7.25) possui 60-2 dentes e a dos veículos Tempra SW e Tipo 2.0 8V (sistema IAWP8) possui apenas 4 dentes. Quando montadas com aplicação trocada (a do IAWG7 no IAWP8 ou vice versa) o veículo não entra em funcionamento ("ameaça" mas não pega).

Além disso, deve-se tomar bastante cuidado com erros na posição de montagem da roda fônica (principalmente nos veículos Tempra SW e Tipo 2.0 8V). A roda fônica desses veículos (IAWP8) possui 4 dentes (1 a cada 90°). Na montagem da mesma fique atento para seu correto posicionamento. Quando o 1º cilindro estiver no ponto morto superior (no final da fase de compressão) e a correia dentada corretamente sincronizada, um dos dentes da roda deve estar alinhado com o sensor de rotação.

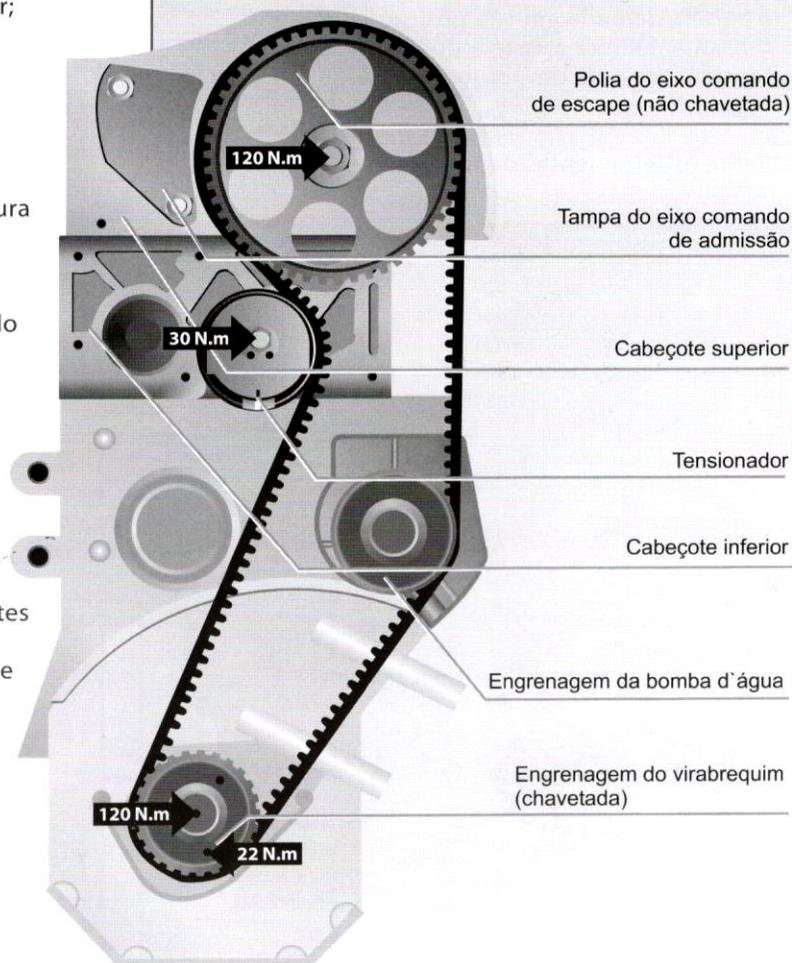
∴ Vista geral da correia dentada

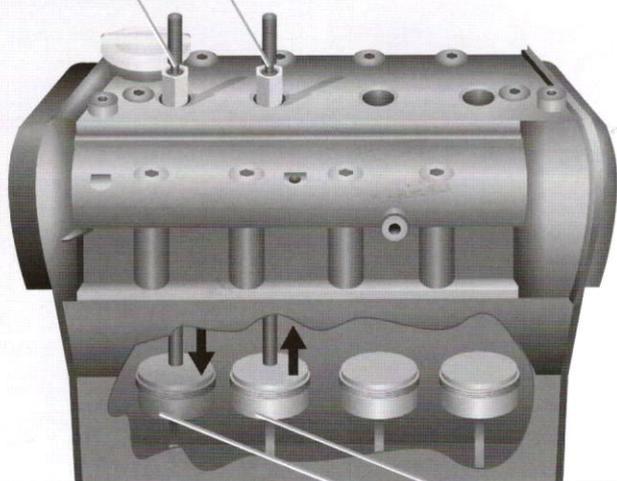
∴ Figura 2

Ferramentas de posicionamento do virabrequim perfeitamente alinhadas na horizontal

Primeiro cilindro em movimento de descida

Segundo cilindro em movimento de subida

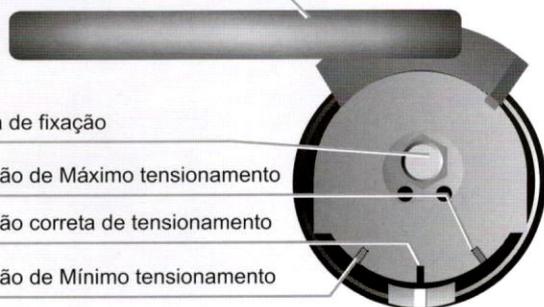
∴ Figura 4

Posição correta de tensionamento

Posição de Mínimo tensionamento

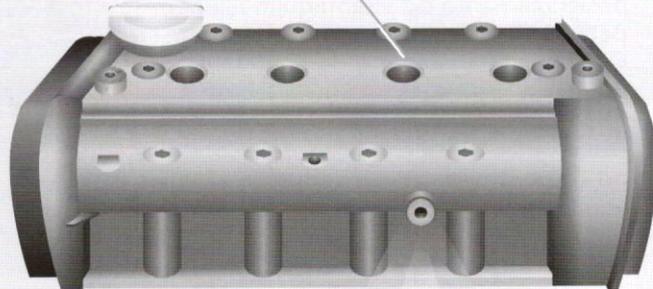
Cabeçote superior (vista lateral)

Rasgo no eixo comando

Ferramenta de fasagem

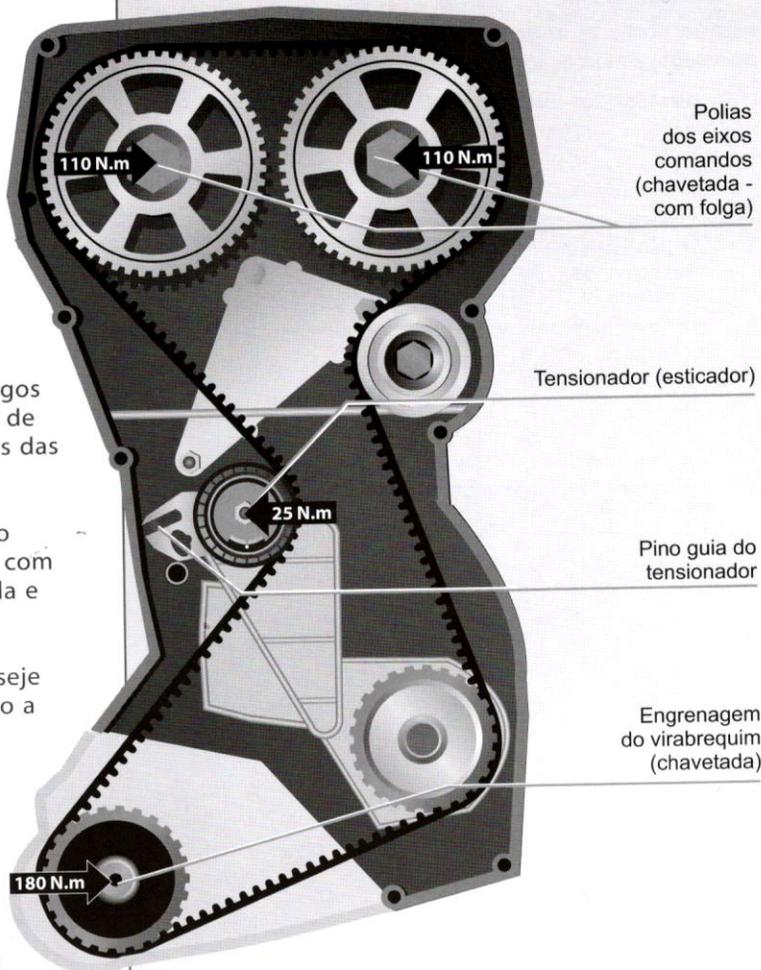
∴ Vista geral da correia dentada

Motores 1.6 16 válvulas

Pálio 1.6 16V, Weekend 1.6 16V, Strada 1.6 16V, Brava 1.6 16V e Siena 1.6 16V

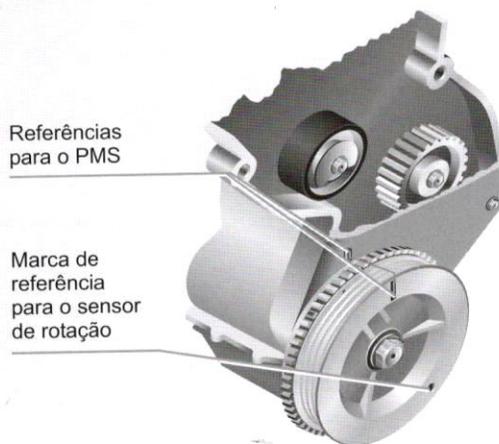
∴ Figura 1

- 01** Retire a bobina de ignição e as tampas traseiras dos eixos comandos de válvulas;
- 02** Gire manualmente o motor, de modo que os rasgos existentes na parte traseira dos eixos comandos de válvulas se encaixem perfeitamente nos ressaltos das ferramentas de alinhamento (figura 2);
- 03** Nessa condição, as marcas existentes na polia do virabrequim devem alinhar-se simultaneamente com a referência existente na capa da correia dentada e com o sensor de rotação (figura 1);

- 12** Dê dois giros manuais no motor e confira as condições de sincronismo e tensionamento da correia (figuras 1, 2 e 6);
- 13** Se tudo estiver OK, reinstale o que foi retirado;

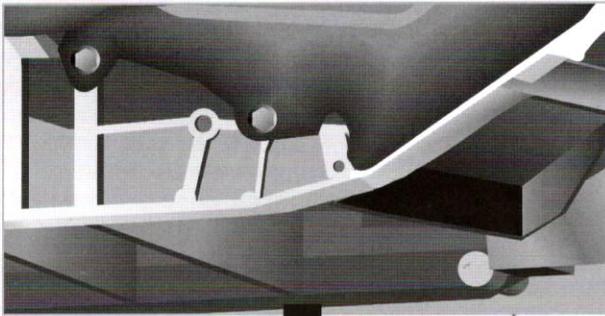
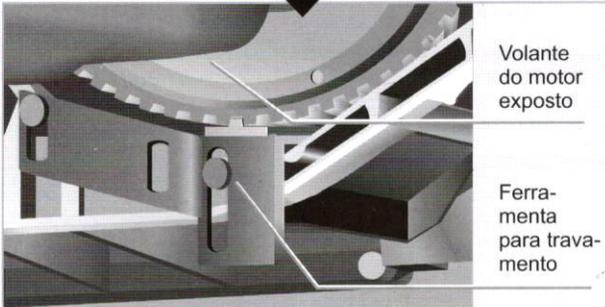
Figura 2

Cabeçote sem "tampa" traseira de proteção

Rasgo do eixo comando de válvulas

Ferramentas de sincronização dos eixos comandos "com chaveira"

Ferramenta de sincronização montada no cabeçote

Quando o primeiro cilindro está em ponto morto superior - PMS (no final da fase de compressão), os rasgos existentes na parte traseira dos eixos comandos de válvulas devem se encaixar perfeitamente nos ressaltos das ferramentas de alinhamento (figura 2).

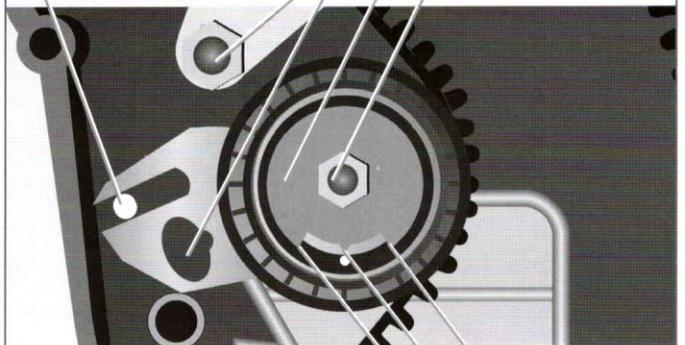
∴ Figura 4

Porca de fixação
Tensor da correia dentada
Pontos para instalação da ferramenta tensionadora
Pino guia do tensionador

- 07** Instale a correia nova no sentido anti-horário, começando pela engrenagem do virabrequim;
- 08** Tensione a correia dentada. Para tensioná-la, utilize uma ferramenta específica que deve ser instalada no lugar do parafuso existente acima do tensionador (figura 4). Force a ferramenta contra o tensionador de modo que o mesmo atinja a posição normal de tensionamento (figura 6). Feito isso, aperte a porca de fixação do tensionador (torque recomendado 25 N.m ou 2,5 Kgf.m);

- 02** Tensionador desalinhado por ter sido montado fora de seu pino guia (figura 4);
- 03** Tensionador emperrando ("trancando"), expulsando a correia para fora das polias.

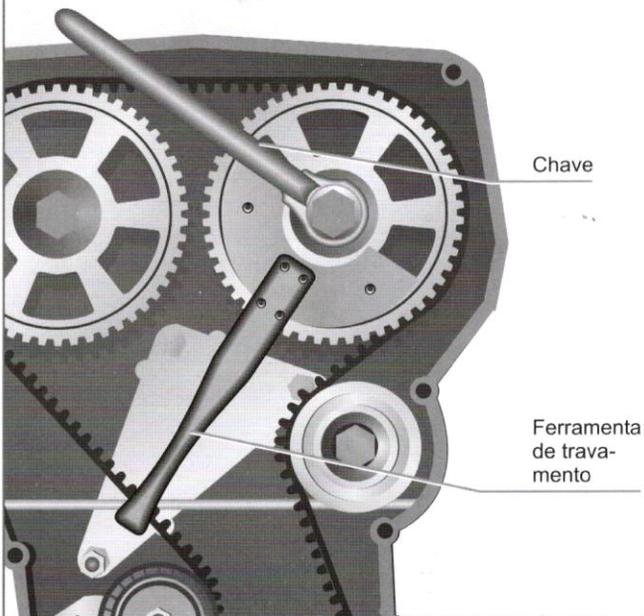
∴ Figura 5

- 09** Utilizando-se da ferramenta de travamento, aperte as polias dos comandos (torque recomendado 110 N.m ou 11 Kgf.m - figura 5);
- 10** Reinstale a polia do virabrequim ou roda fônica (torque recomendado 180 N.m ou 18 Kgf.m);

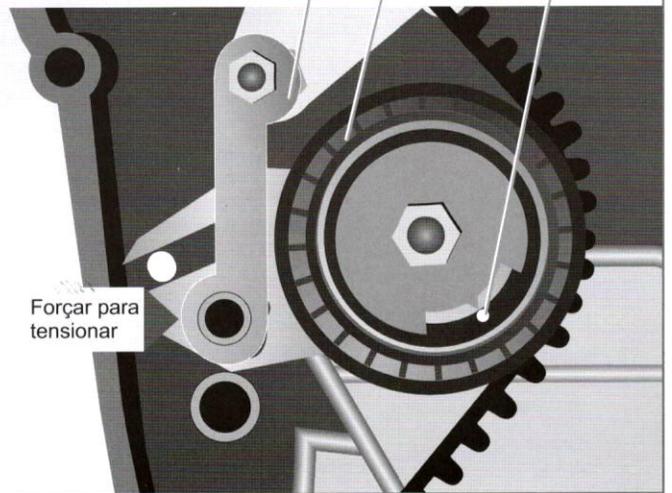
∴ Figura 6

Posição normal de tensionamento
Tensionador
Ferramenta para tensionamento

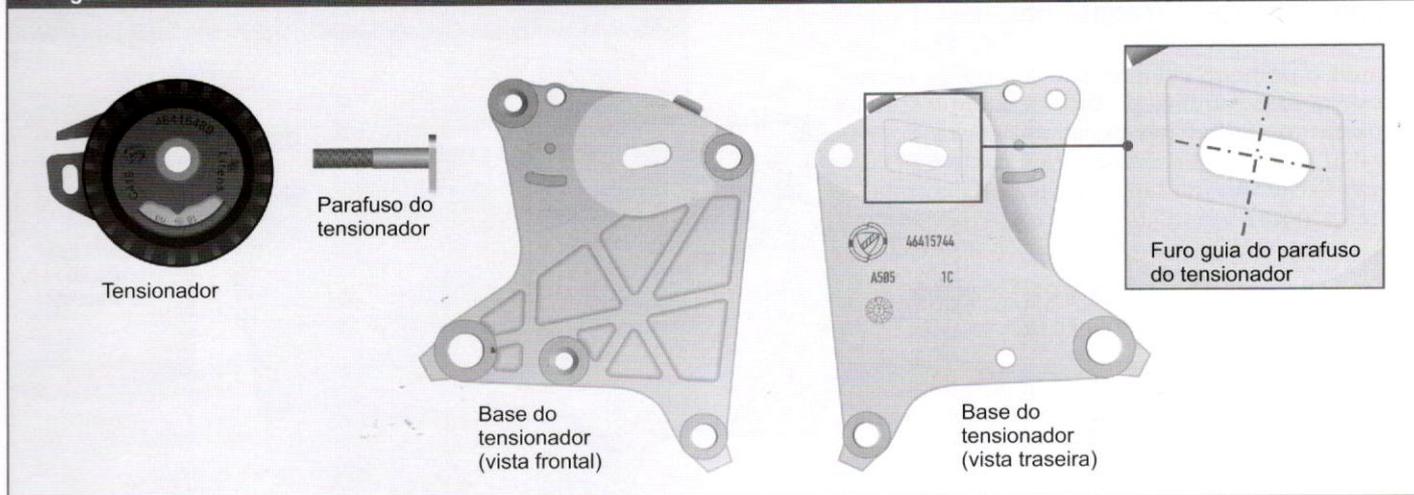
∴ Figura 7

01 Desgaste entre o parafuso de fixação do tensionador da correia e seu furo guia (figura 7). Com o desgaste, o parafuso do tensionador passa a trabalhar desalinhado. Isso provoca um consequente

desalinhamento do tensionador. Por isso, o tensionador passa a expulsar a correia no sentido de sua capa protetora, ocorrendo, então, o desgaste lateral da correia dentada.

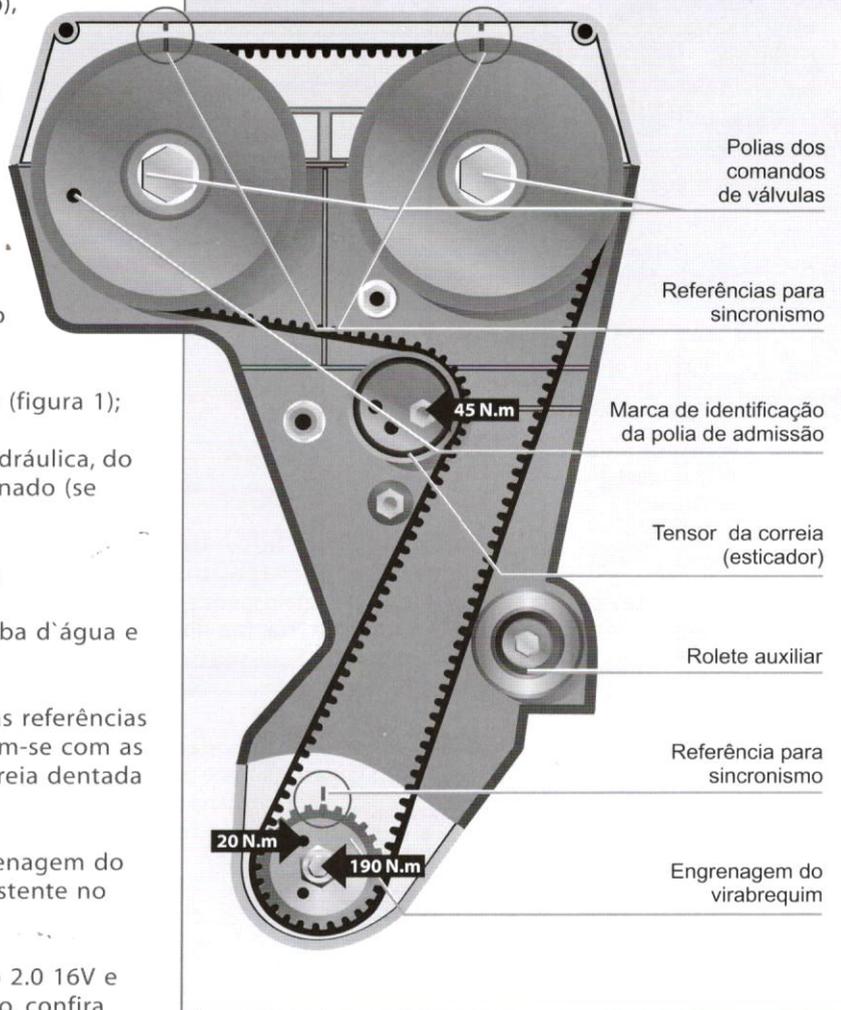
∴ Vista geral da correia dentada

Motores 2.0 16 válvulas

Tempra 2.0 16V, Tipo 2.0 16V e Fiat Coupé

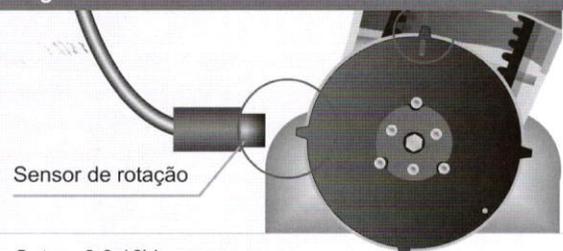
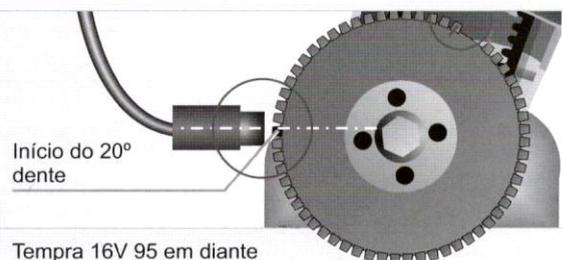
∴ Figura 1

- 01** Movimente manualmente o motor de modo que as marcas existentes na polia do virabrequim alinhem-se simultaneamente com a referência existente na capa da correia dentada e com o sensor de rotação (figura 1);

Outros 2.0 16V

Tempra 16V 95 em diante

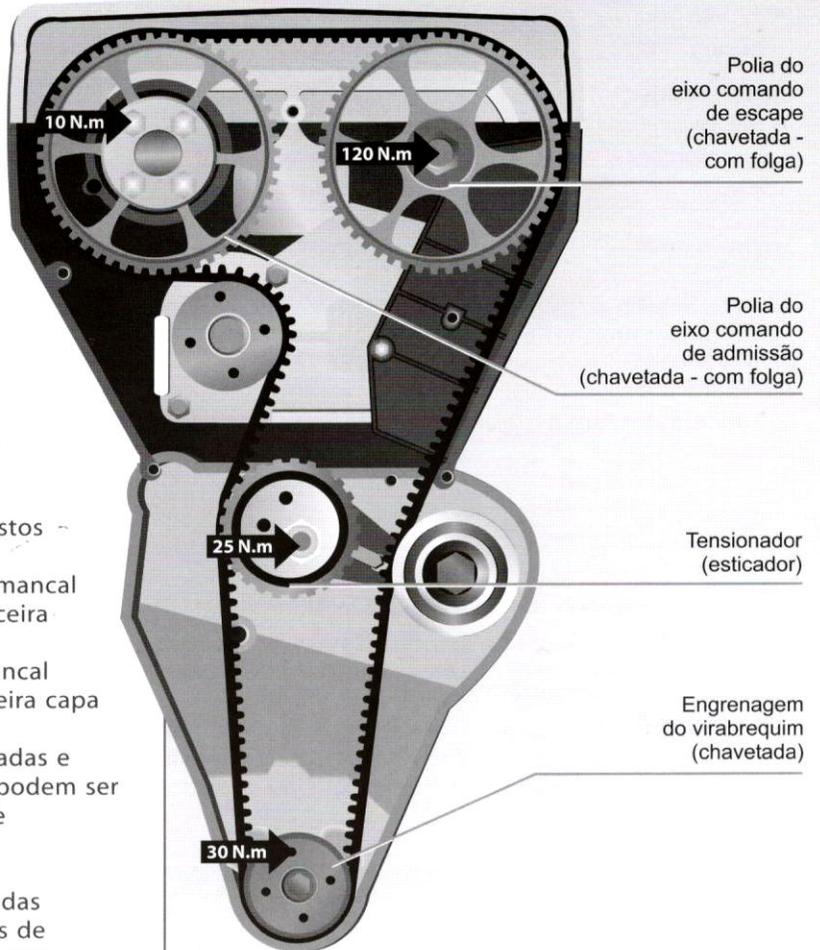
∴ Vista geral da correia dentada

Motores 1.8 16 válvulas

Brava HGT 1.8 16V, Marea 1.8 16V e Marea Weekend 1.8 16V

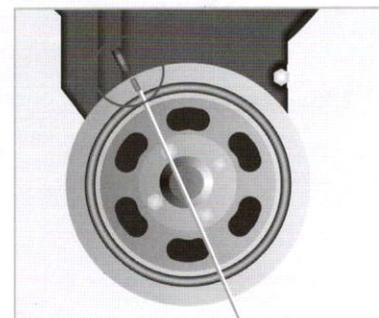
∴ Figura 1

- 04** Nessa condição, a marca existente na polia do virabrequim deve alinhar-se com a referência existente na capa da correia dentada (figura 1);

Referência para o PMS

02 Confira minuciosamente o sincronismo do motor (figuras 1 e 2);

- 12** Reinstale a tampa protetora da correia dentada;
- 13** Dê dois giros manuais no motor e confira as condições de sincronismo e tensionamento da correia (figuras 1, 2 e 3);

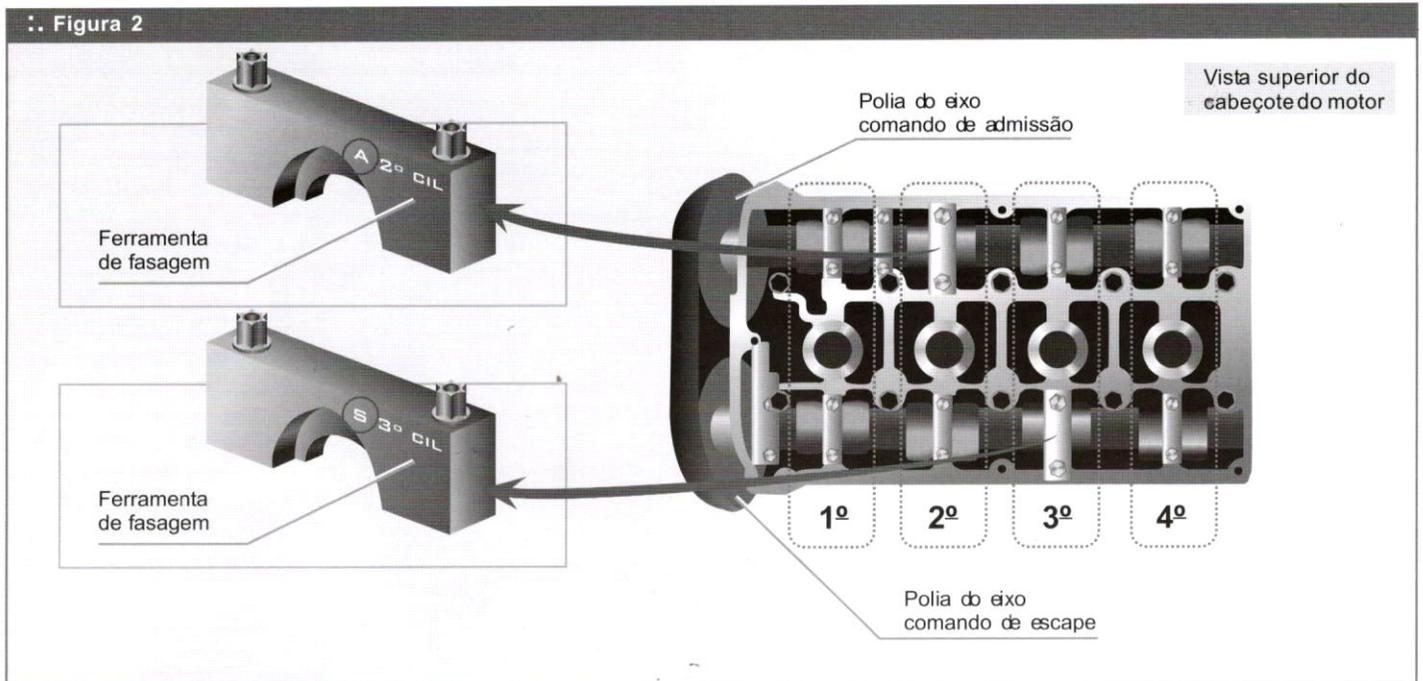
∴ Figura 2

- No eixo comando de admissão, a capa do mancal correspondente ao segundo cilindro. É a terceira capa contada a partir da polia (figura 2).
 - No eixo comando de escape, a capa do mancal correspondente ao terceiro cilindro. É a terceira capa contada a partir da polia (figura 2).
 Atenção! Marque as capas dos mancais retiradas e seus respectivos posicionamentos. Elas não podem ser invertidas porque possuem posição única de montagem;

- 03** Gire manualmente o motor, até que o perfil das ferramentas de fasagem dos eixos comandos de válvulas possa ser encaixado, com perfeição, nos alojamentos dos mancais mencionados (figura 2). As ferramentas de fasagem têm um formato semelhante ao das capas dos mancais dos comandos. Porém são mais largas (espessas). A ferramenta na qual está gravada a letra A, deve ser encaixada no comando de admissão. A ferramenta na qual está gravada a letra S, deve ser encaixada no comando de escape (vide figura 2);

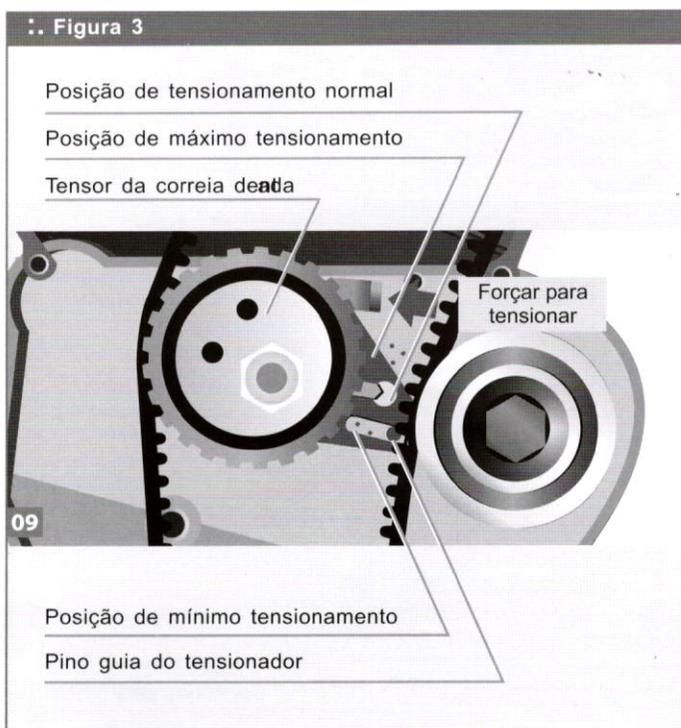
∴ Figura 3

05 Solte a porca de fixação do tensor da correia dentada (figura 3) e remova a correia. Evite movimentar o virabrequim. Lembre-se de que sem a correia, há risco de colisão entre os pistões e as válvulas;

- 08** Tensione a correia dentada. Para isso, force o tensionador de modo que o mesmo atinja a posição normal de tensionamento (figura 3). Feito isso, aperte a porca de fixação do tensionador (torque recomendado 25 N.m ou 2,5 Kgf.m);
