Índice

Motor AT 1.0 8 válvulas

Motor AT 1.0 16 válvulas

Motor AP 1.6/1.8/2.0 8 válvulas

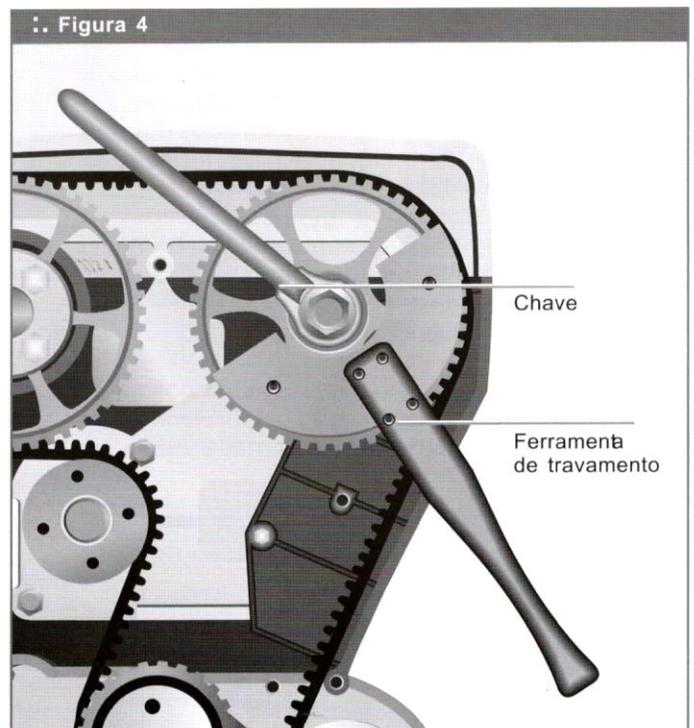
∴ Figura 4

- 06** Com o auxílio de uma ferramenta de travamento (figura 4), afrouxe os parafusos das polias dos comandos. Feito isso, pode-se observar que há uma folga entre os rasgos e as chavetas das mesmas. Com as polias livres, gire-as manualmente no sentido horário até o final do curso da folga;

- 09** Utilizando-se da ferramenta de travamento, aperte as polias dos comandos (torque recomendado: Polia de escape 120 N.m ou 12Kgf.m; Polia de admissão 10 N.m ou 1 Kgf.m - cada parafuso - vide figura 4);

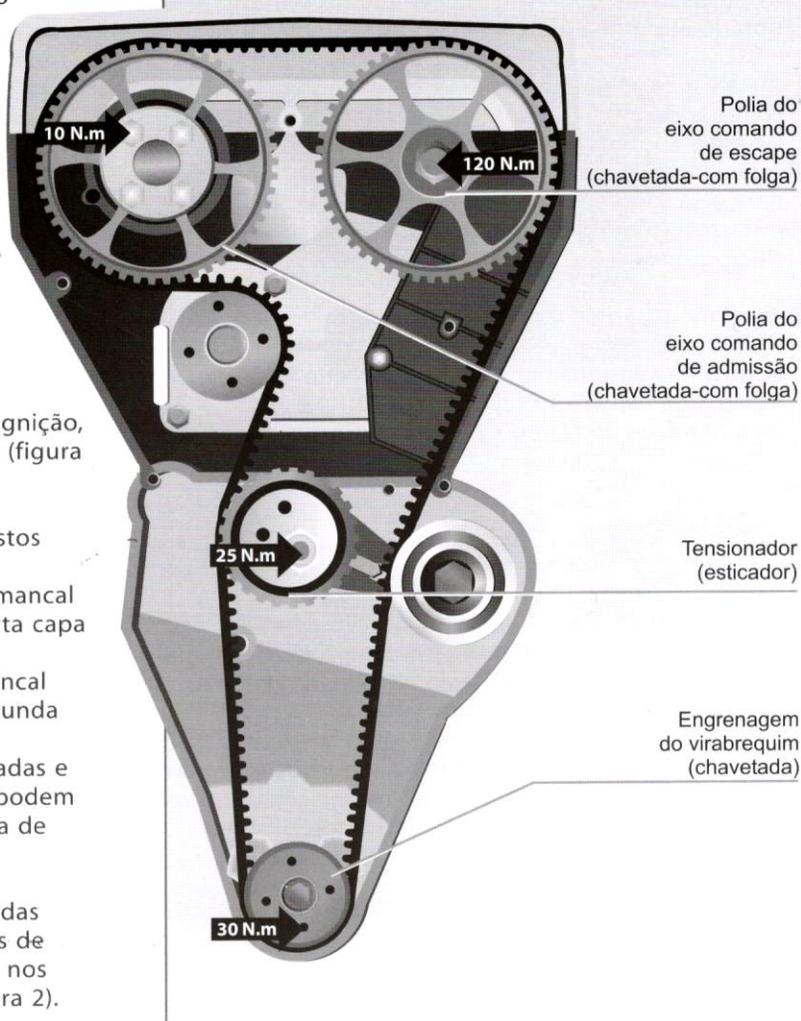
∴ Vista geral da correia dentada

Motores 2.0 20 Válvulas e 2.4 20 Válvulas

Marea/Weekend 2.0 e 2.4 20V, Marea/Weekend 2.0 20V turbo e Stilo 2.4 20V

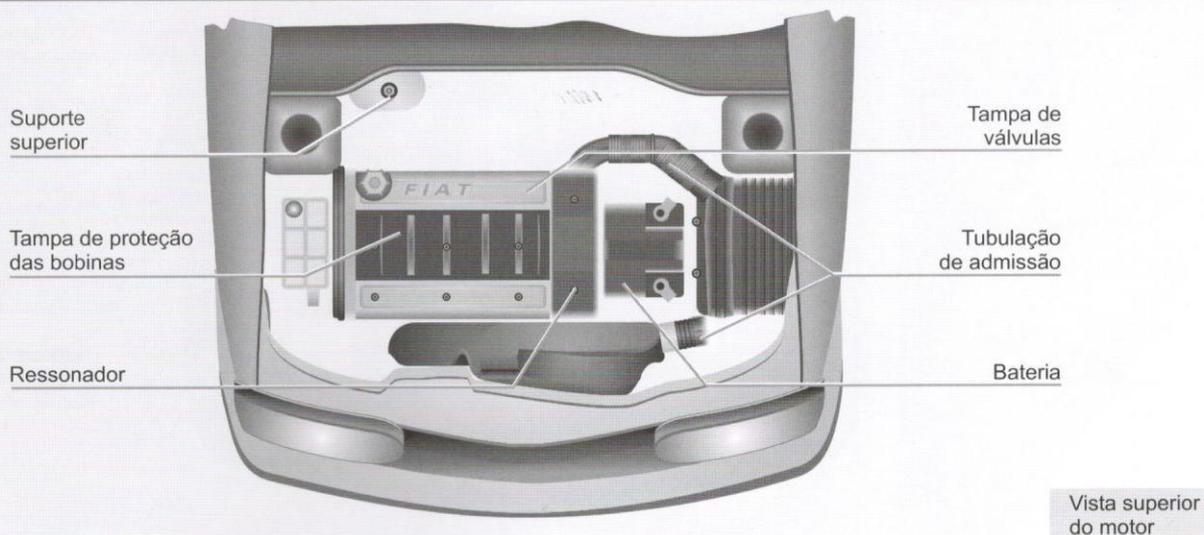
∴ Figura 3

- 01** Com a correia dentada sincronizada (conforme descrito anteriormente nos itens 2, 3, e 4), retire o suporte do filtro de ar e toda a tubulação de admissão (figura 3);
- 02** Retire a bateria com seu suporte, o ressonador e o parafuso do suporte superior do motor (figura 3);
- 03** Instale um suporte de sustentação na parte superior do motor (figura 4);

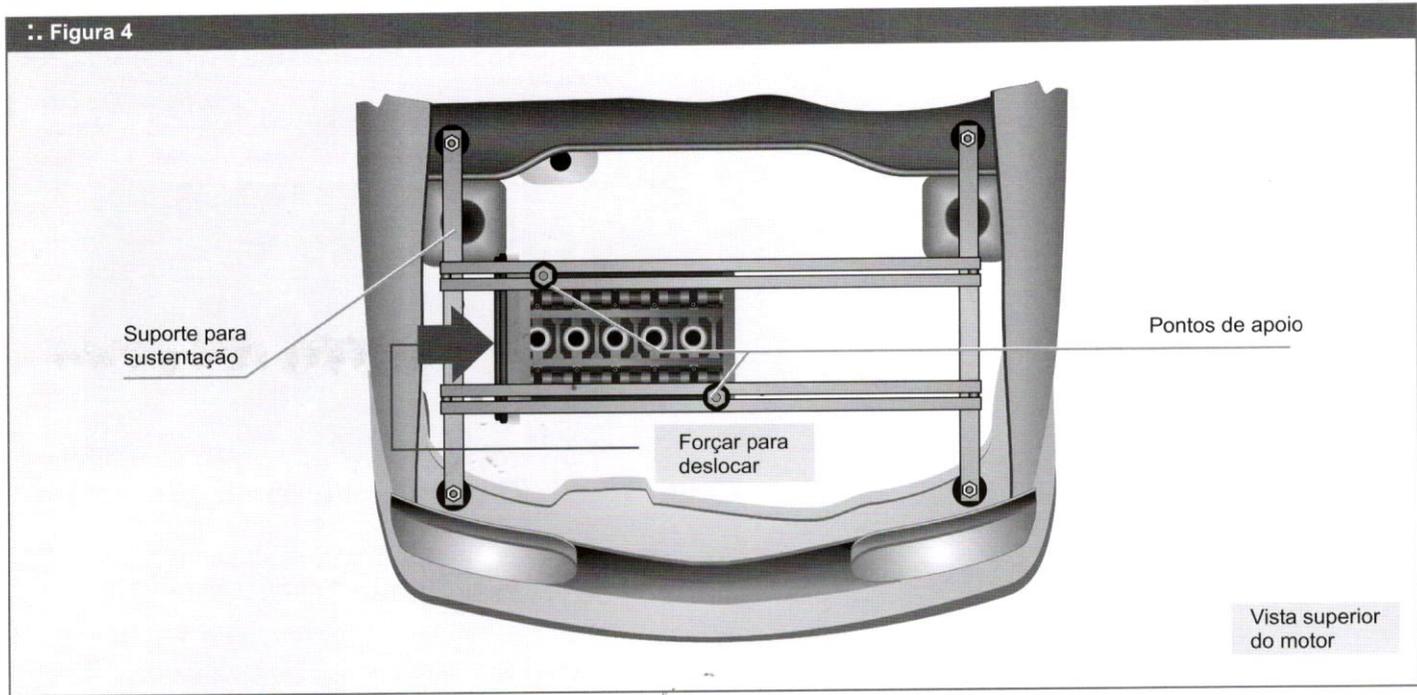
∴ Figura 4

Suporte para sustentação

Pontos de apoio

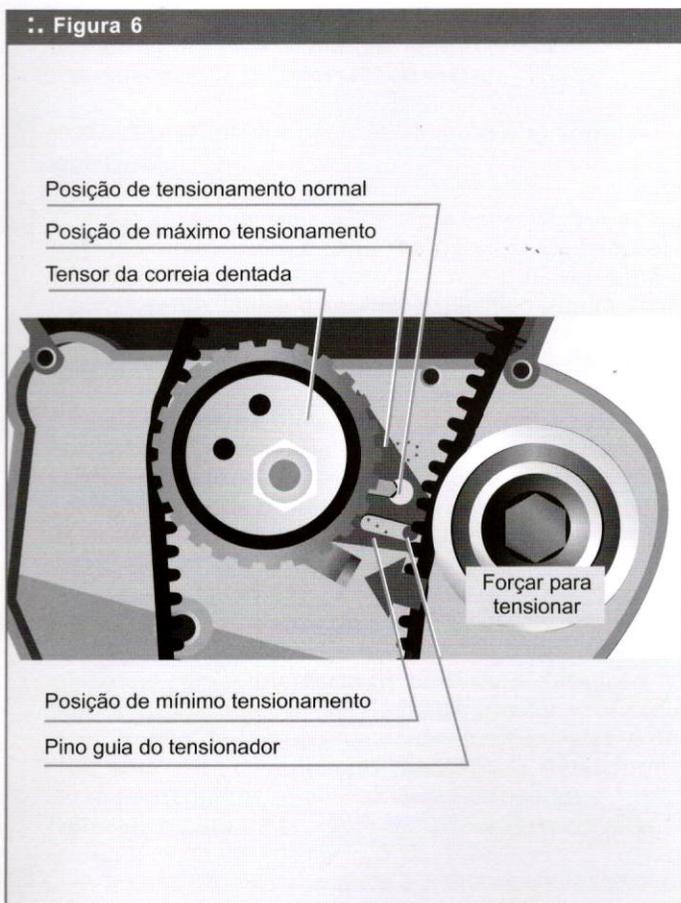
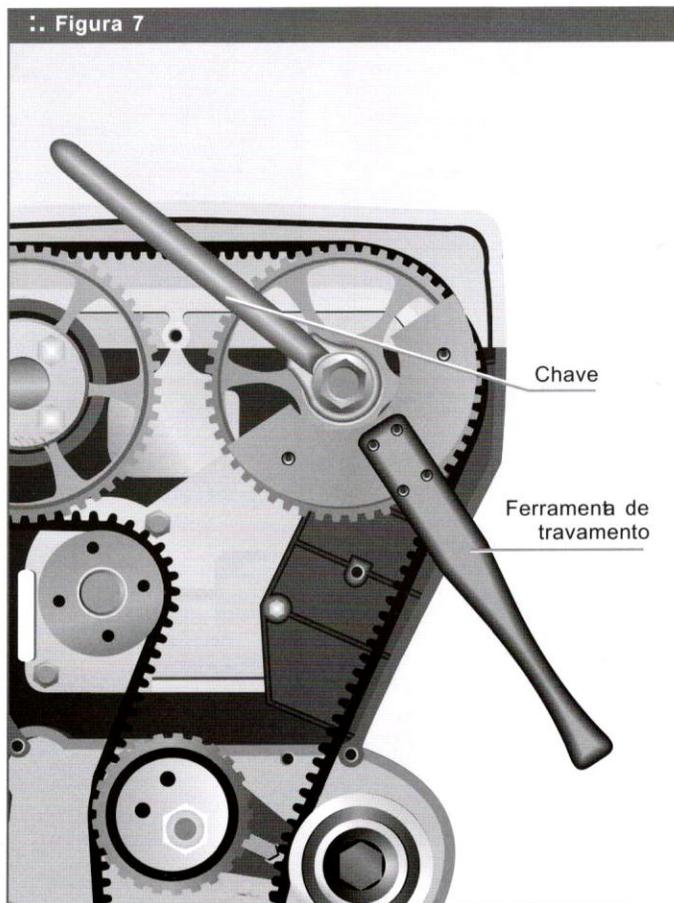
- 10** Solte a porca de fixação do tensor da correia dentada (figura 6) e remova a correia. Evite movimentar o virabrequim. Lembre-se que sem a correia, há risco de colisão entre os pistões e as válvulas;

- 11** Com o auxílio de uma ferramenta de travamento (figura 7), afrouxe os parafusos das polias dos comandos. Feito isso, pode-se observar que há uma folga entre os rasgos e as chavetas das mesmas. Com as polias livres, gire-as manualmente no sentido horário até o final do curso da folga;

- 13** Tensione a correia dentada. Para isso, force o tensionador de modo que o mesmo atinja a posição normal de tensionamento (figura 6). Feito isso, aperte a porca de fixação do tensionador (torque recomendado 25 N.m ou 2,5 Kgf.m);
- 14** Utilizando-se da ferramenta de travamento, aperte as polias dos comandos (torque recomendado: Polia de escape 120 N.m ou 12 Kgf.m; Polia de admissão 10 N.m ou 1 Kgf.m - cada parafuso);
- 15** Retire as ferramentas de fasagem e reinstale as capas dos mancais (torque recomendado 20 N.m ou 2 Kgf.m);
- 16** Reinstale a polia do virabrequim ou roda fônica (torque recomendado 30 N.m ou 3 Kgf.m - cada parafuso);
- 17** Reinstale a tampa protetora da correia dentada;
- 18** Dê dois giros manuais no motor e confira as condições de sincronismo e tensionamento da correia (figuras 1, 2 e 6);
- 19** Se tudo estiver OK, reinstale o que foi retirado;

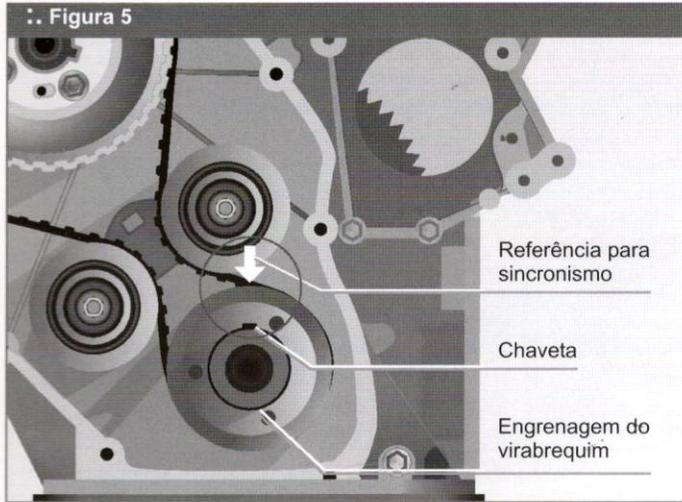
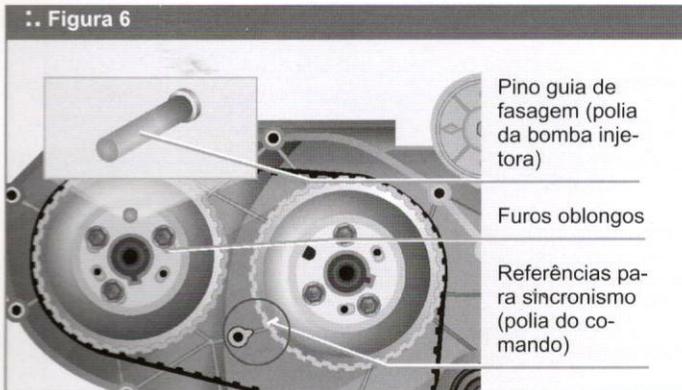
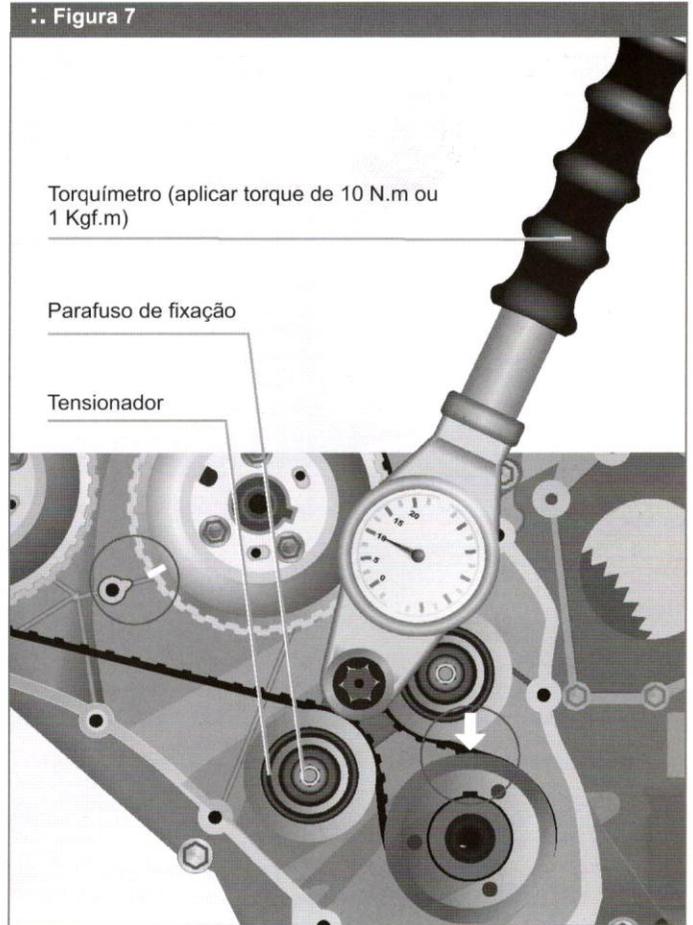
- 14 Dê dois giros manuais completos no motor;
- 15 Confira atentamente a posição de sincronismo da bomba injetora e da árvore de manivelas;
- 16 Se tudo estiver OK reinstale o que foi retirado.

- Os torques recomendados são:
- Parafuso de fixação do tensionador 45 N.m ou 4,5 Kgf.m
 - Parafusos da tampa da caixa de distribuição 25 N.m ou 2,5 Kgf.m
 - Parafuso da polia do virabrequim 80 N.m + 90° ou 8 Kgf.m + 90°;

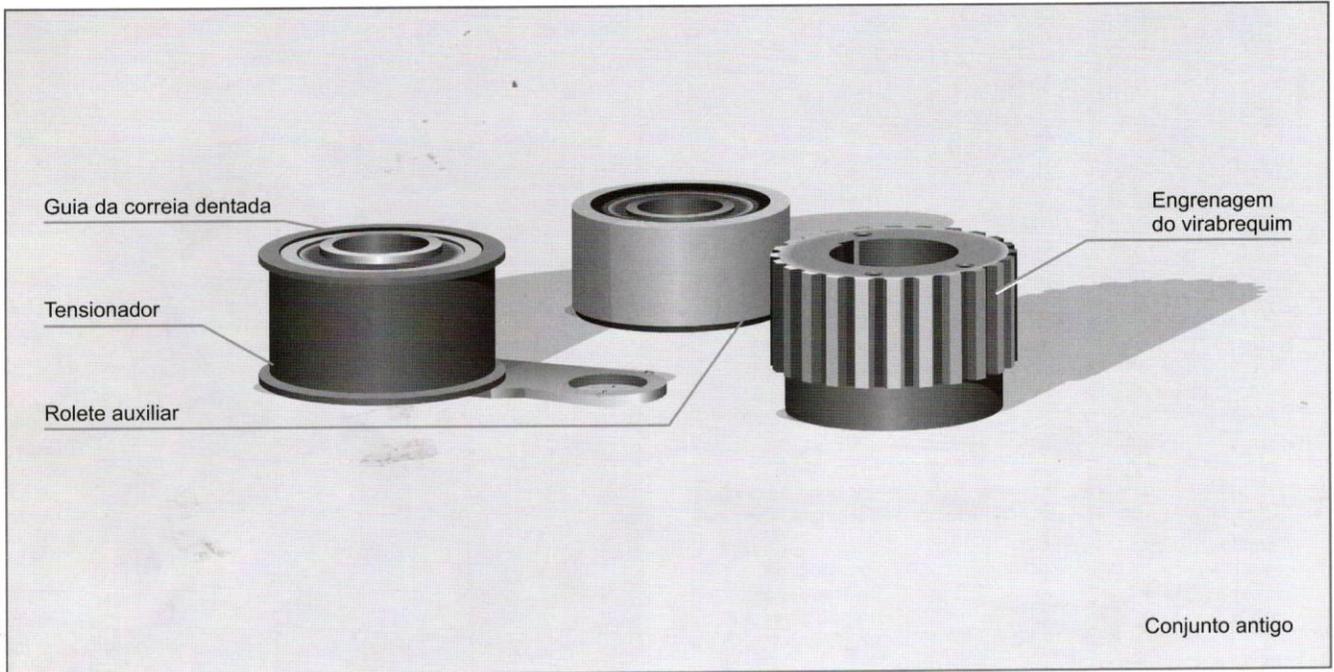
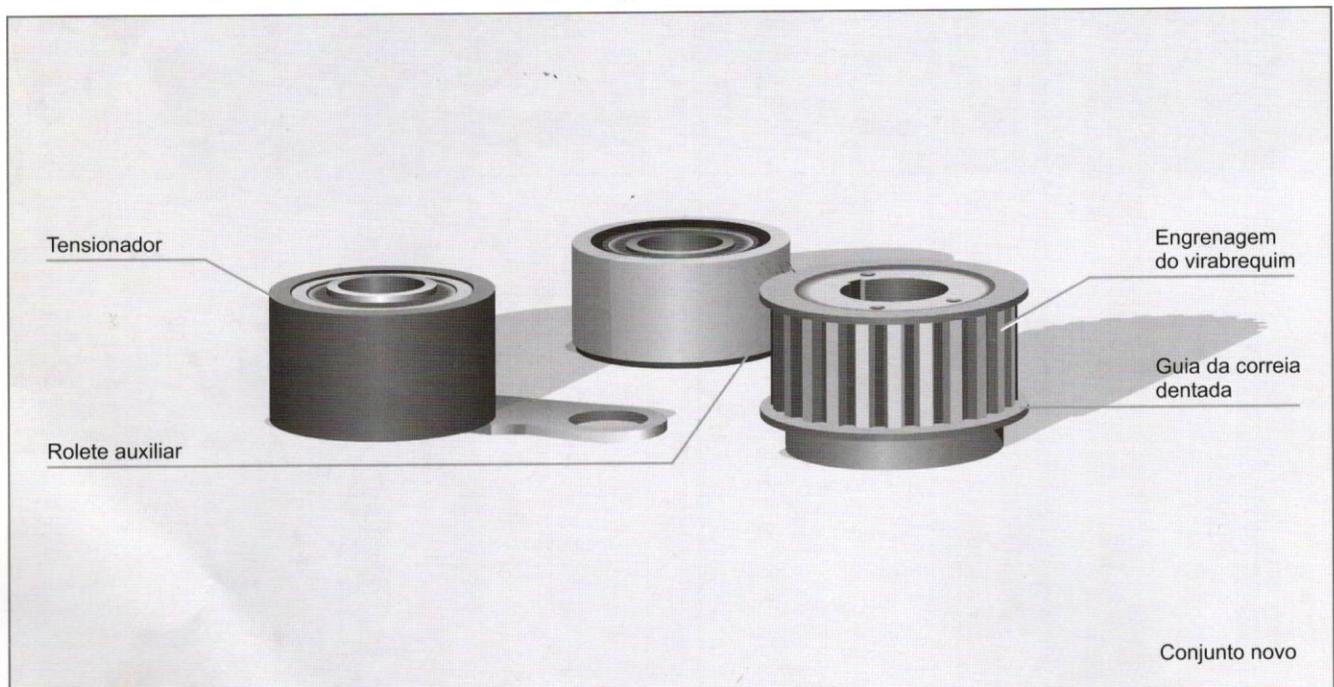
**Atenção !!**

Em alguns Motores Maxion HS 2.5 L o conjunto rolete auxiliar, tensionador e engrenagem do virabrequim deve ser substituído pelo novo kit assistencial Maxion HS 500. No conjunto antigo, o guia da correia fica junto ao tensionador (figura abaixo). No novo conjunto, o guia passou a vir incorporado à engrenagem do virabrequim (figura abaixo). Essa mudança proporcionou uma melhor distribuição de tensões ao longo da correia. Portanto, recomenda-se a instalação do novo Kit assistencial em todos os motores que não o possuam. Dessa forma, evita-se o desgaste prematuro da correia dentada.
